# **ZNALCKÝ POSUDEK**

**o ceně nemovitých věcí**

**č. 14869-2091/2021**

| <b>Adresa předmětu ocenění:</b> | Vrchlického č.p. 13/3, Rumburk, okres Děčín |

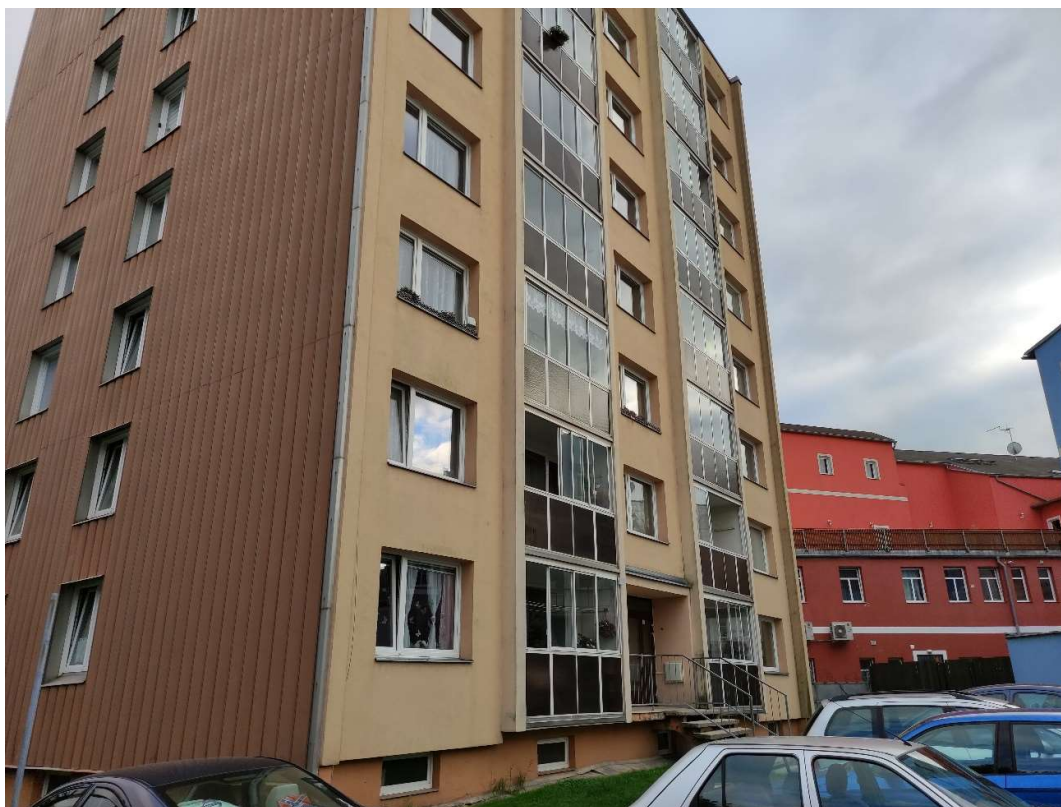
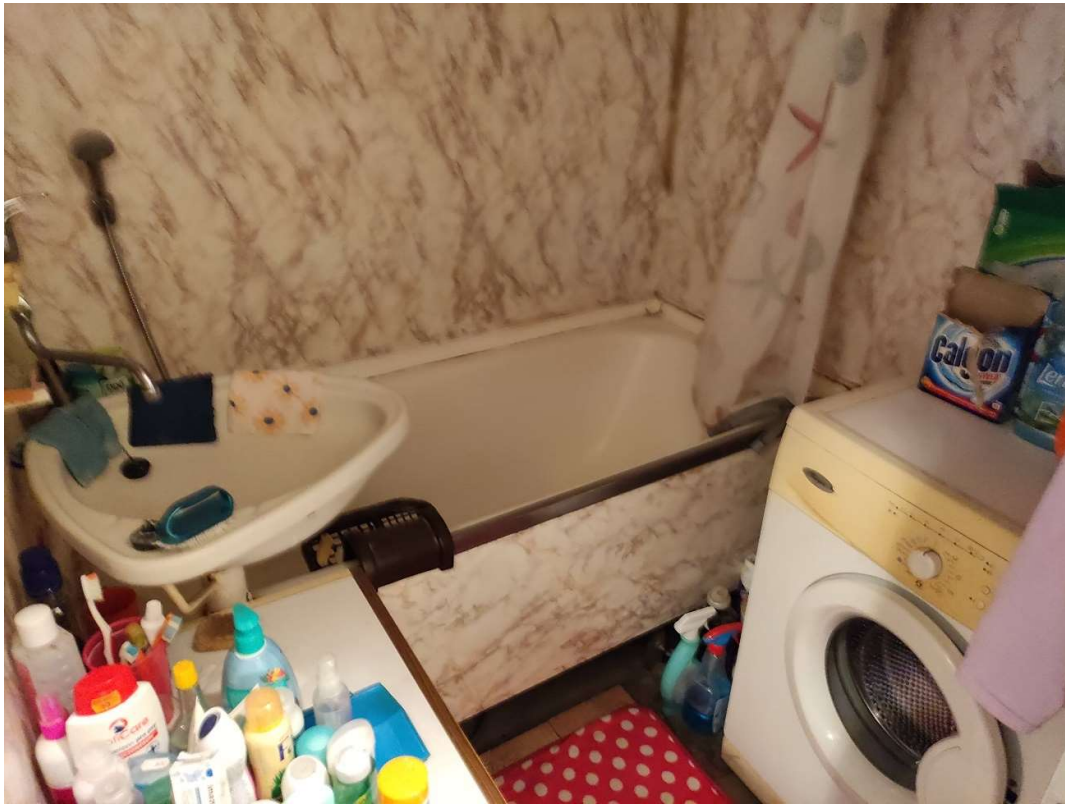
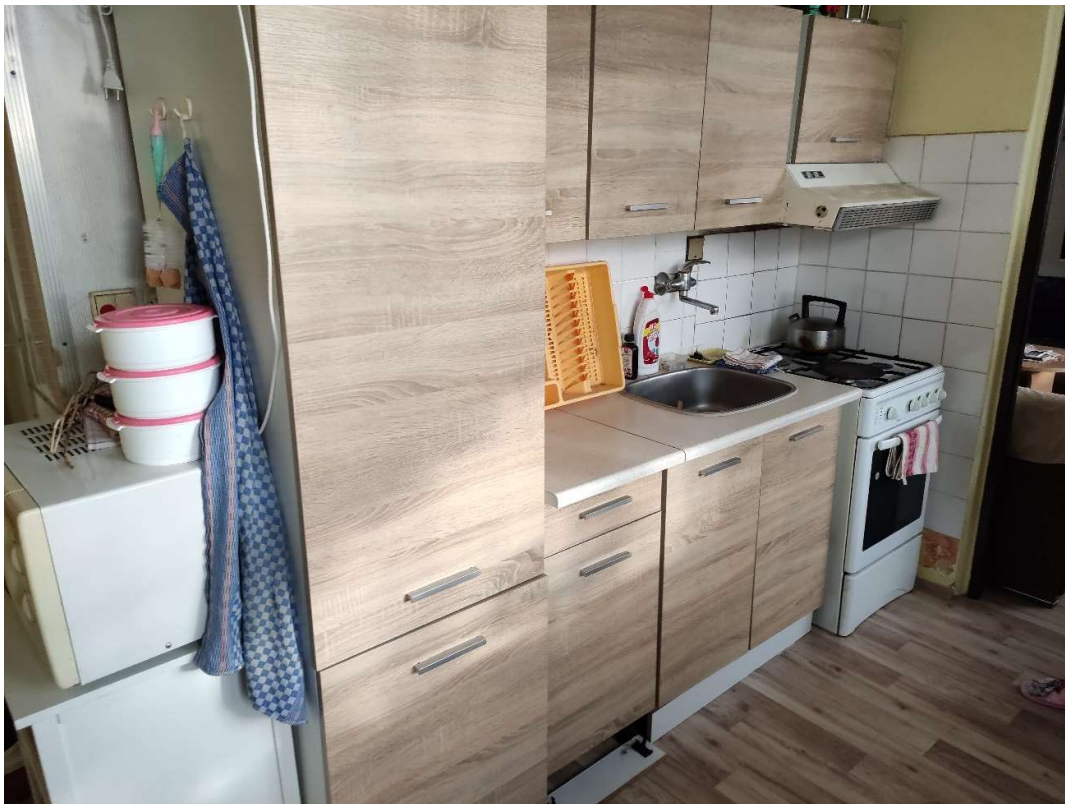
## Pořízená fotodokumentace

V roce 2010 proběhla rekonstrukce těchto konstrukčních prvků: výtah - celková, zateplení pláště - celková, okna - celková. Stěny jsou bez vad, střecha je bez vad, okna v objektu jsou bez vad, podlahy v objektu jsou bez závad, vybavení objektu je bez vad a rozvody v objektu jsou bez vad. Bytový dům je ve velmi dobrém stavu.

Stěny bytu jsou bez vad, okna jsou bez vad, podlahy jsou bez závad, vybavení je zastaralé a rozvody jsou zastaralé. Oceňovaná bytová jednotka je v dobrém stavu.
